## Bauwerksicherheit – Durchstanzen

### Berücksichtigung bei armasuisse Immobilien

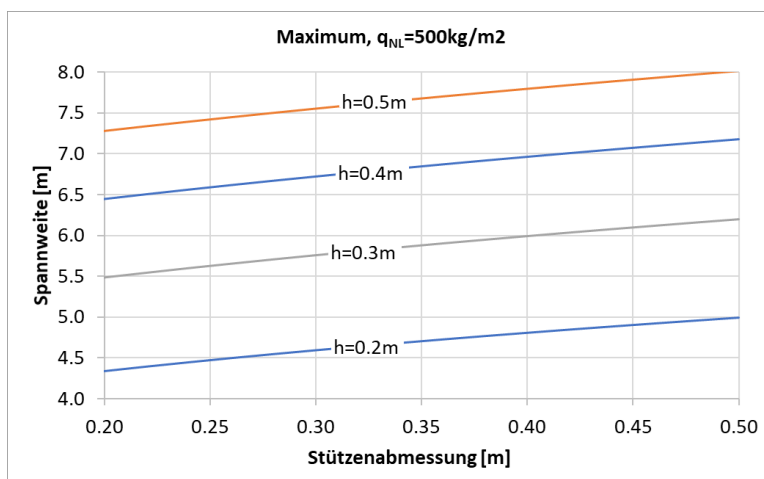
Approximative Abschätzung der maximal zulässigen Spannweite (= Abstand zwischen Stützen/Wänden) für eine Nutzlast von  $500\text{kg}/\text{m}^2$  in Funktion der Plattendicke  $h$  und der Stützenabmessung (Seitenlänge Quadrat / Durchmesser Kreis). Falls die vorhandene Länge überschritten wird, soll zwingend eine Überprüfung angeordnet werden.

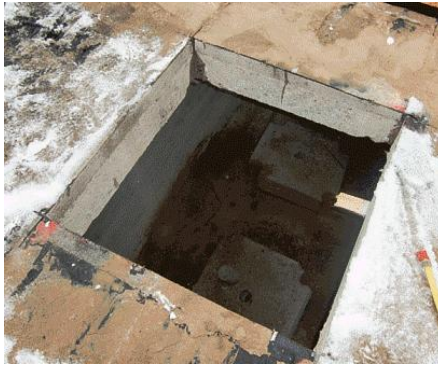
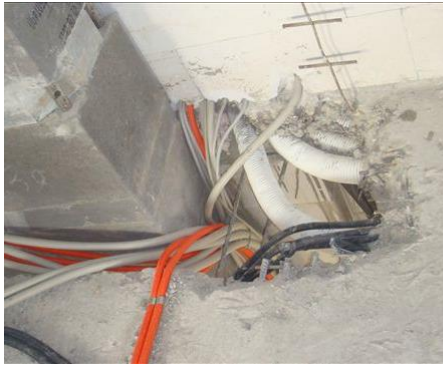
<p>Eine markante Verschärfung entsteht in der Regel infolge von Deckendurchbrüchen in Stützennähe.</p>

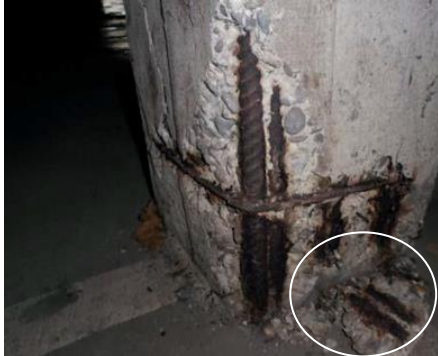
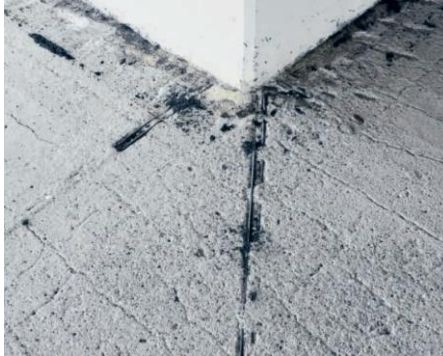
<p>Schwächung der Decke im Stützenbereich (beispielsweise durch Betonabplatzungen, Korrosion)</p>

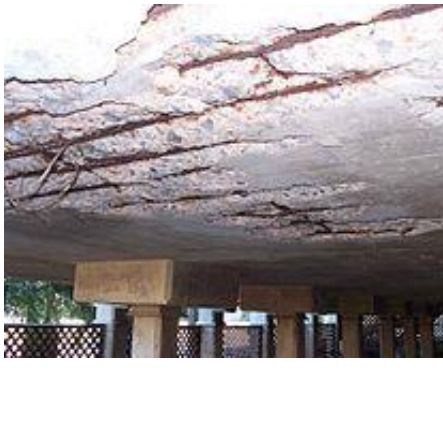
<p>Schwächung im Feldbereich (beispielsweise durch Betonabplatzungen, Korrosion)</p>

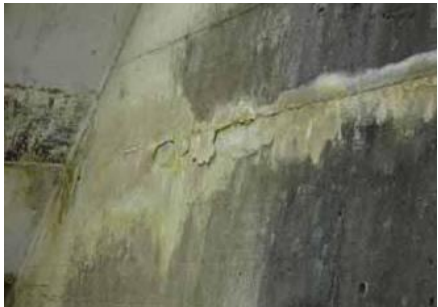
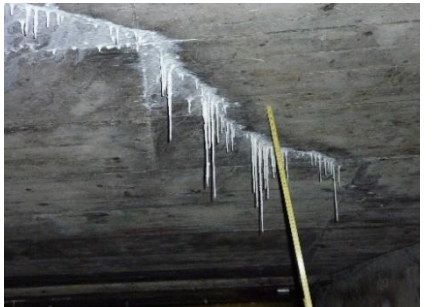
<p>Starke Korrosion (insbesondere durch Eintrag von Chloriden oder Wassereintrich) oder Quellen des Betons können die Problematik Durchstanzen verschärfen und sind zu untersuchen.</p>

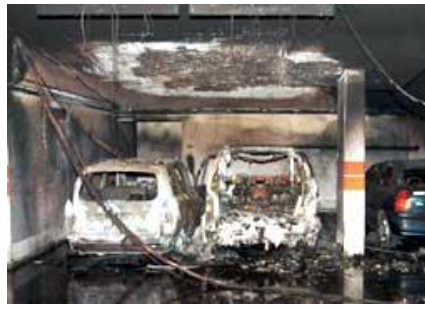
Die im Brandfall entstehenden thermischen Verformungen sowie Veränderungen der Materialeigenschaften können die Durchstanzproblematik verschärfen

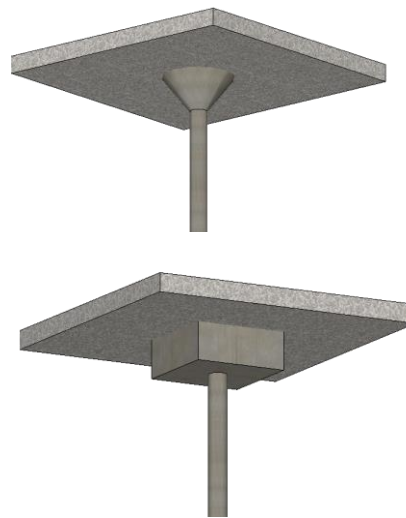
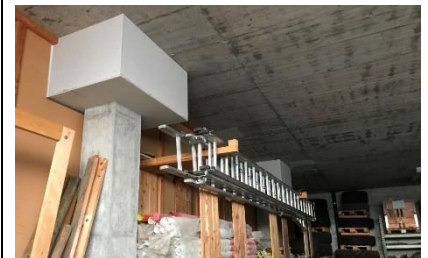
Stütze mit verbreitertem Stützenkopf (Pilz / Stahlkopfplatte) respektive Droppanel an der Decke.  
Bild rechts: Verstärkung Einstellhalle Waffenplatz Bure

Weisen alle Stützen im betroffenen Abschnitt verbreiterte Stützenköpfe (Pilz oder Stahlkopfplatte) oder weisen die Decken Unter- oder Überzüge oder Verdickungen (Droppanel) auf, kann vermutlich davon ausgegangen werden, dass die Durchstanzgefahr nicht kritisch ist.

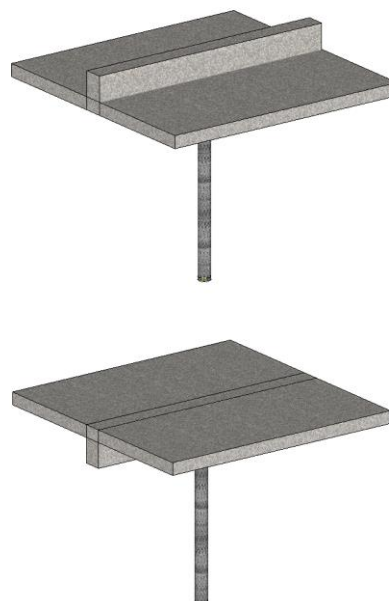
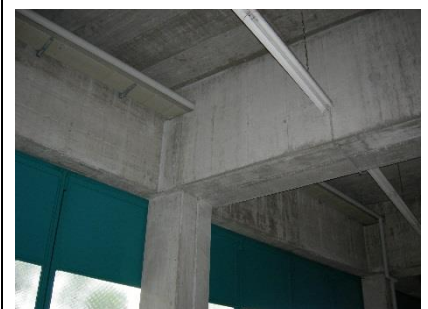
Stützen mit Überzug / Unterzug  
Bild: Waffenplatz Müllheim
