Anlage Nr:	1732	Objekt Nr:	BB
Anlagebezeichnung:	Eidg.Zeughaus		
Kanton:	SO	Amt:	Wasseramt
Gemeinde:	4528 Zuchwil	Ort:	Zuchwil
Strasse:	Luzernstrasse	Gebäudenummer:	
Objektbezeichnung:	Zeughaus	Koordinaten:	X: 608400 Y: 228350
Benutzer. Organisation:		Bauwerksart:	Lagergebäude allgemein

- Kurzbegründung: Der in Neobarock und Heimatstil gestaltete Lagerbau ist wichtiger Bestandteil der Gesamtanlage Zeughaus Solothurn. Als letztes Gebäude schliesst er die Zeughausanlage ab. Aus typologischer Sicht zeigt er ohne wesentliche Veränderungen eine interessante und zeittypische Gestaltung des Zeughausbaus nach dem Ersten Weltkrieg auf.
- Hinweise: Integrale Erhaltung. Vorgehen bei baulichen Erneuerungen oder Veränderungen: siehe "technische Weisung Baudenkmalpflege", armasuisse Immobilien.

Situation:	Letzter, östlichster Baukörper der Zeughausanlage Solothurn, steht giebelständig zur Strasse (auf Grund neuer Verkehrsführung ist der Zeughauskomplex heute nicht mehr über diese erschlossen). W-seitig bildet das Gebäude den Gegenpart zum in ähnlichem Stil gebauten kant. Zeughaus, diese bilden zusammen einen Hof. Übrige Seiten schlchter Grünbereich.
Gesamtbau:	Nicht unterkellert, 3geschossiger

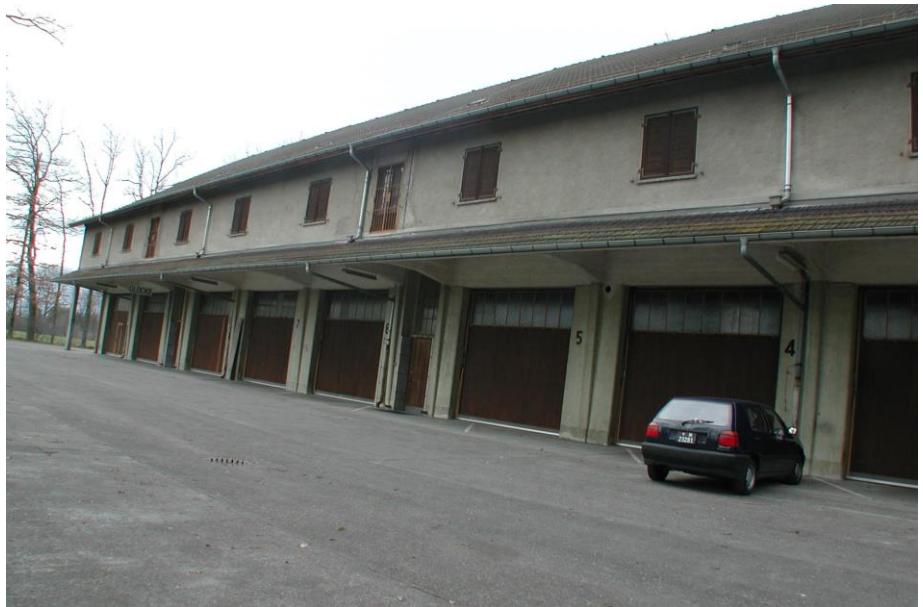
## S-Fassade

Situation:	Zum Weg giebelständiger Einzelbau, Rückseite längs bestehendem Waldrand.
Gesamtbau:	Gesamthaft unterkellert, Betonskelettbau mit Backsteinaufschaltung. Rechteckiger Grundriss unter Satteldach. Über EG auf hofseitiger Längsfassade auf gesamter Länge Pultdach als Wetterschutz angebracht. Zwischen den 4 Abteilen mit einer Toröffnungsteilung von 2-3-3-2 ist jeweils eine Erschliessungstür eingesetzt.
Aussenbau:	Massivbauweise aus Backstein, verputzt, Farbe grau, Sockel nicht speziell ausgezeichnet. Fenster- sowie Türeinfassungen aus grauem Granit. Fensterläden aus Holz natur. Dach: Pfettendach mit Schindelunterdach, unisoliert und Flachziegelleideckung.
Gebäudeinneres:	Über EG, 1. OG und 2. OG sind eine 4feldrige Betonrippendecke und Backsteinwände als Raumteiler, weiss getüncht. Im EG besteht die Möglichkeit des Einbaus eines Zwischenbodens aus HEA-Stahlträgern mit Brettholzdeckung.
Umgebung:	Grosszügiger Vorplatz mit Hartbelag (Teer). Übrige Seiten begrünt und durch einen Gitterzaun begrenzt.

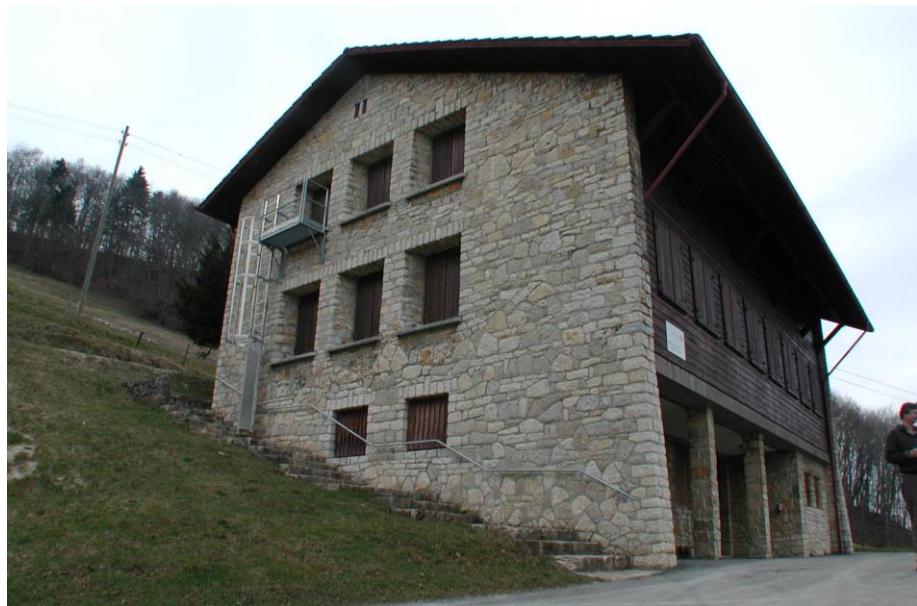
O- u. N-Fassade

Situation:	Das Gebäude an einem Abhang gelegen ist von weitem sichtbar und bildet somit den Referenzpunkt der näheren wie weiteren Umgebung.
Gesamtbau:	Von aussen ist das Gebäude als ein zwischen 2 massiven Mauern eingesetzter Holzkörper lesbar. Durch die talseitige Verlängerung der Satteldachfläche tritt das Gebäude sowohl berg- wie talseitig als 2 stöckiges Gebäude in Erscheinung. Das relativ starke Gefälle wird zur geschossversetzten Erschliessung des Gebäudes genutzt. Beide Eingangsbereiche sind von der Fassade zurückversetzt und besitzen somit einen geschützten Vorbereich. Derzeitige Nutzung: Truppenunterkunft resp. bei Fremdvermietung Massenlager für private Gruppen.
Aussenbau:	Die in Falllinie stehenden Fassaden (W und O) sind massiv in Naturstein mit tief eingeschnittenen Öffnungen (Fenster) konstruiert. Zwischen diesen beiden "Mauern" ist eine Holzkonstruktion eingeschoben, welche damit als eigenes Bauvolumen in Erscheinung tritt. Als oberen Abschluss ist ein einfaches Satteldach in Holzkonstruktion mit Ziegeldeckung aufgesetzt. Ausführungsdetails zeittypisch wie Ausbildung der Eingangstür, der Fenstervergitterungen, der Fensterläden oder dem Aufsetzen der

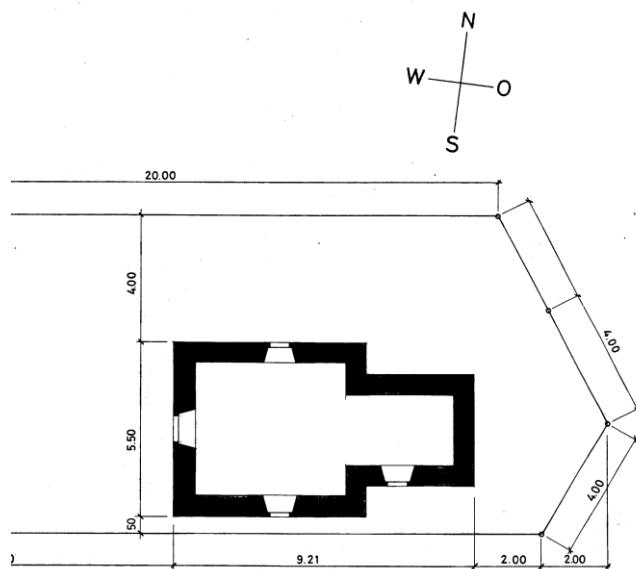
Grundriss

Massstab  
Schalte  
Scala 1 : 100 GULDENTHAL SCHIESSPLATZ  
Gezeichnet  
Bemalt  
Disegnato 22.9.76 st GEMEINDE RAMISWIL  
Geändert  
Modifié  
Cambiato  
7948 EINZÄUNUNG DER MOOSKAPELLE GEB. N° 95  
Direction des édénosasiens Bauten Direction des constructions fédérales Baukreisdirektion III  
Direction de la construction fédérale 3002 Bern

Situation:	Als Solitär an einem Hang parallel zur heutigen Strasse gelegen. Zufahrtsweg axial zur Kapelle, von W her erschlossen.
Gesamtbau:	Bruchsteinmauerwerk mit gelöschtem Weisskalkverputz. Hauptbau mit aufgeschobenem Satteldach, Schindeldeckung. Zwischen den Sparren gut sichtbarer Vogel- und Ungezieferschutz aus feinmaschigem Gitter. Apsis mit leicht zum Hauptraum versetzt tiefer liegendem Satteldach.
Aussenbau:	Schlichtes, unaufdringliches Erscheinungsbild. Über w-seitigem Eingang kleines schindelbedecktes Vordach. Als Dachreiter in Holz: Glockentürmchen mit offenem Glockenstuhl und Helmdach, pyramidenförmig, Schindeleindeckung.
Gebäudeinneres:	Stark renoviert, links von Altar wahrscheinlich noch Originalfresko aus A. 19. Jh. Auf der rechten Seite unprätentiöses Bild mit religiösem Porträt. Hinter dem Altar: Wandmalerei aus dem Jahre 1954, wie die Glasmalerei in den beiden Bogenfenstern.

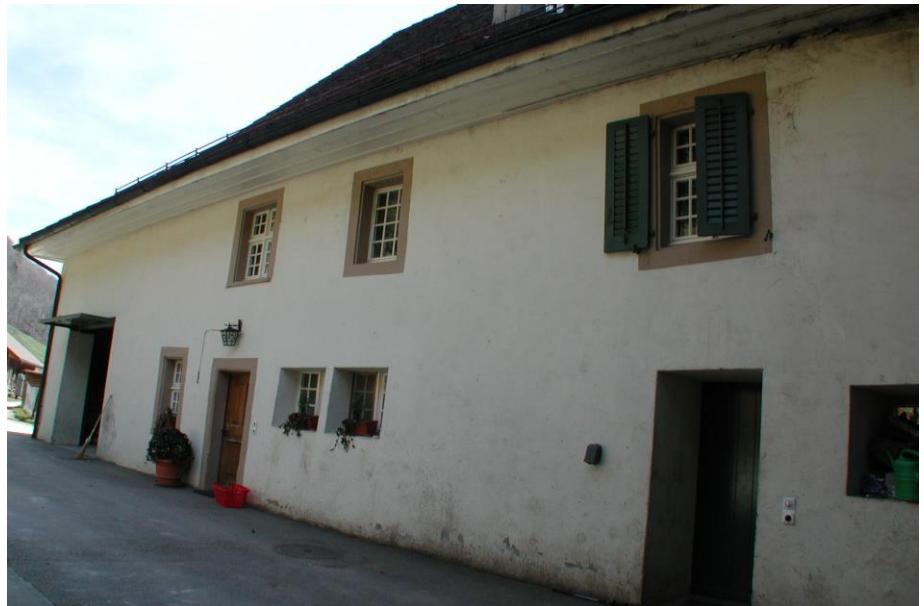
N-Fassade

Situation:	Als Einzelbau den Abschluss des Tales prägend.
Gesamtbau:	Das Gebäude, als Bergwirtschaft in ländlich-barockem Habitus erbaut, mit zeittypischer, asymmetrischer Fassadeneinteilung und kleinsprossiger Fenstereinteilung. Wohnteil massiv in Bruchstein. Alter Stall- und Tennteil zerstört (Neubau 1976), in neuer Geometrie und Firsthöhe an bestehenden Wohnteil angebaut. Diverse Bauphasen ablesbar. So ist der O-Teil halbgeschossig versetzt. Heute ohne Zwischenboden als überhohes Depot genutzt.
Aussenbau:	Keller w-seitig auf Talseite als Sockel lesbar und dadurch natürlich belichtet. Parterre und 1. OG in Massivbauweise, weiss verputzt. Sprossenfenster neu, mit alter Einteilung, Natursteingewände in Jurakalk. Neben Eingangstür Erstellungsdatum in Stein gehauen. O-seitig Vollwalmdach, w-seitig an Stallteil anschliessend. Dach als Pfettenkonstruktion mit Biberschwanz-Ziegeleindeckung.
Gebäudeinneres:	Alte Struktur ablesbar, aber stark renoviert / umgebaut. O-Teil ausgehöhlt, gewisse Teile noch original wie Zwischenboden im Wohnbereich, Kassettendecken.
